# 国道134号線高浜台付近 植樹3事例（2012年10月24日撮影）

株式会社 研 進(社会福祉法人進和学園就業支援団体)

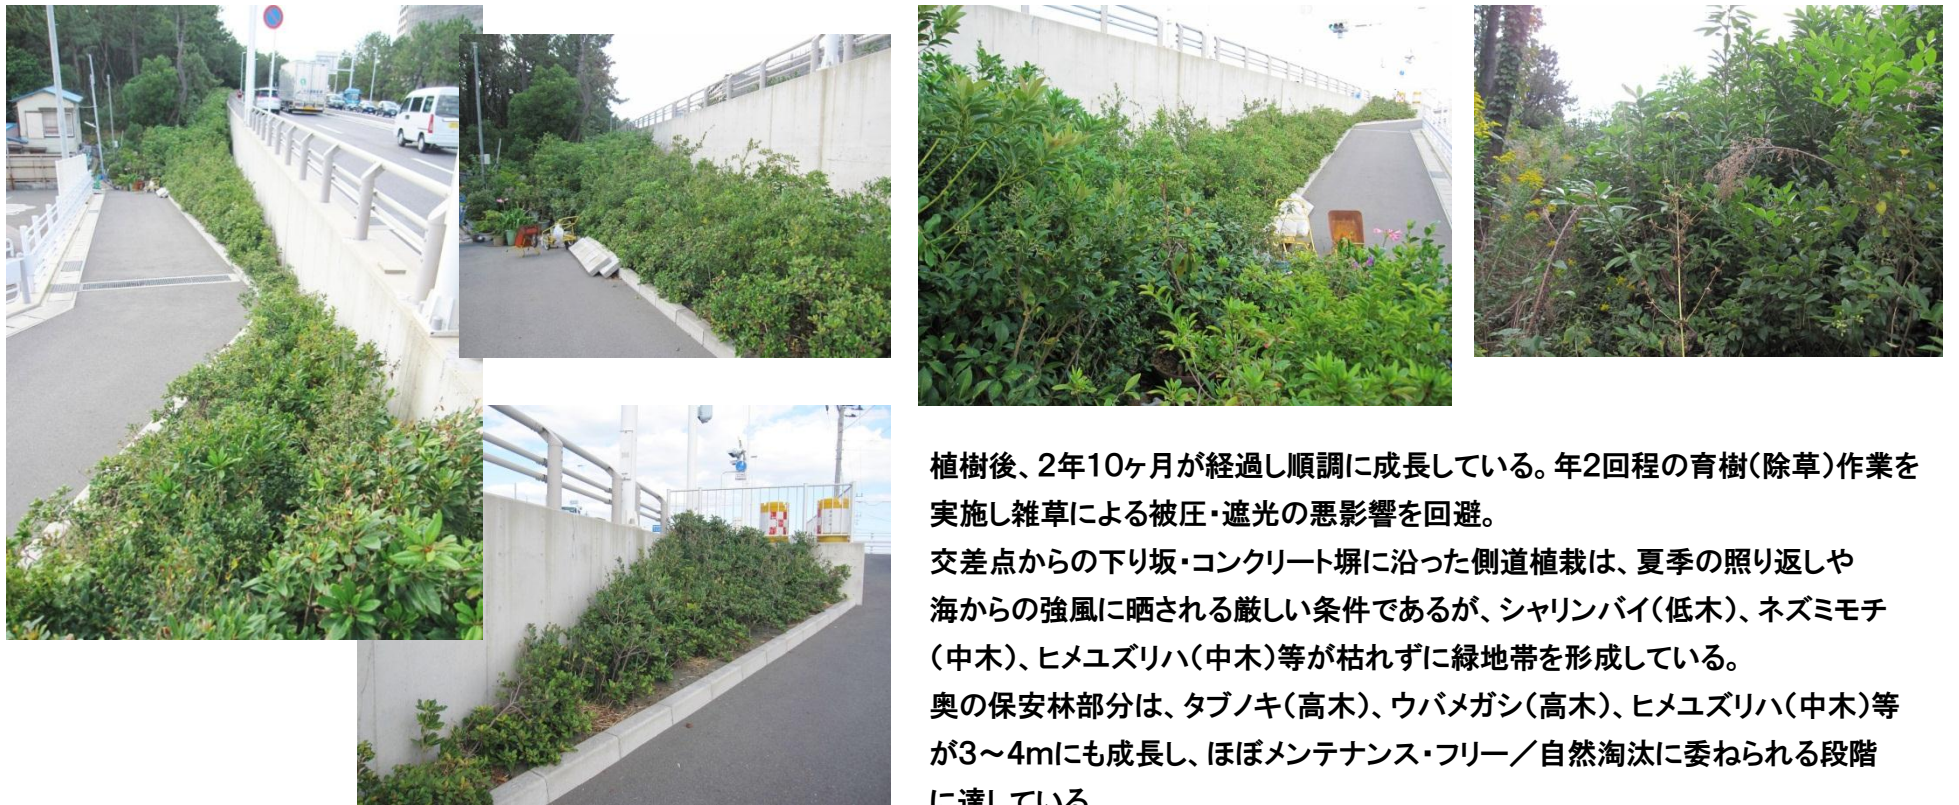
## 1. 国道134号線高浜台交差点 南側植樹状況（2009年12月7日 1,812本植樹）

植樹後、2年10ヶ月が経過し順調に成長している。年2回程の育樹(除草)作業を実施し雑草による被圧・遮光の悪影響を回避。  
交差点からの下り坂・コンクリート塀に沿った側道植栽は、夏季の照り返しや海からの強風に晒される厳しい条件であるが、シャリンバイ(低木)、ネズミモチ(中木)、ヒメユズリハ(中木)等が枯れずに緑地帯を形成している。  
奥の保安林部分は、タブノキ(高木)、ウバメガシ(高木)、ヒメユズリハ(中木)等が3～4mにも成長し、ほぼメンテナンス・フリー／自然淘汰に委ねられる段階に達している。

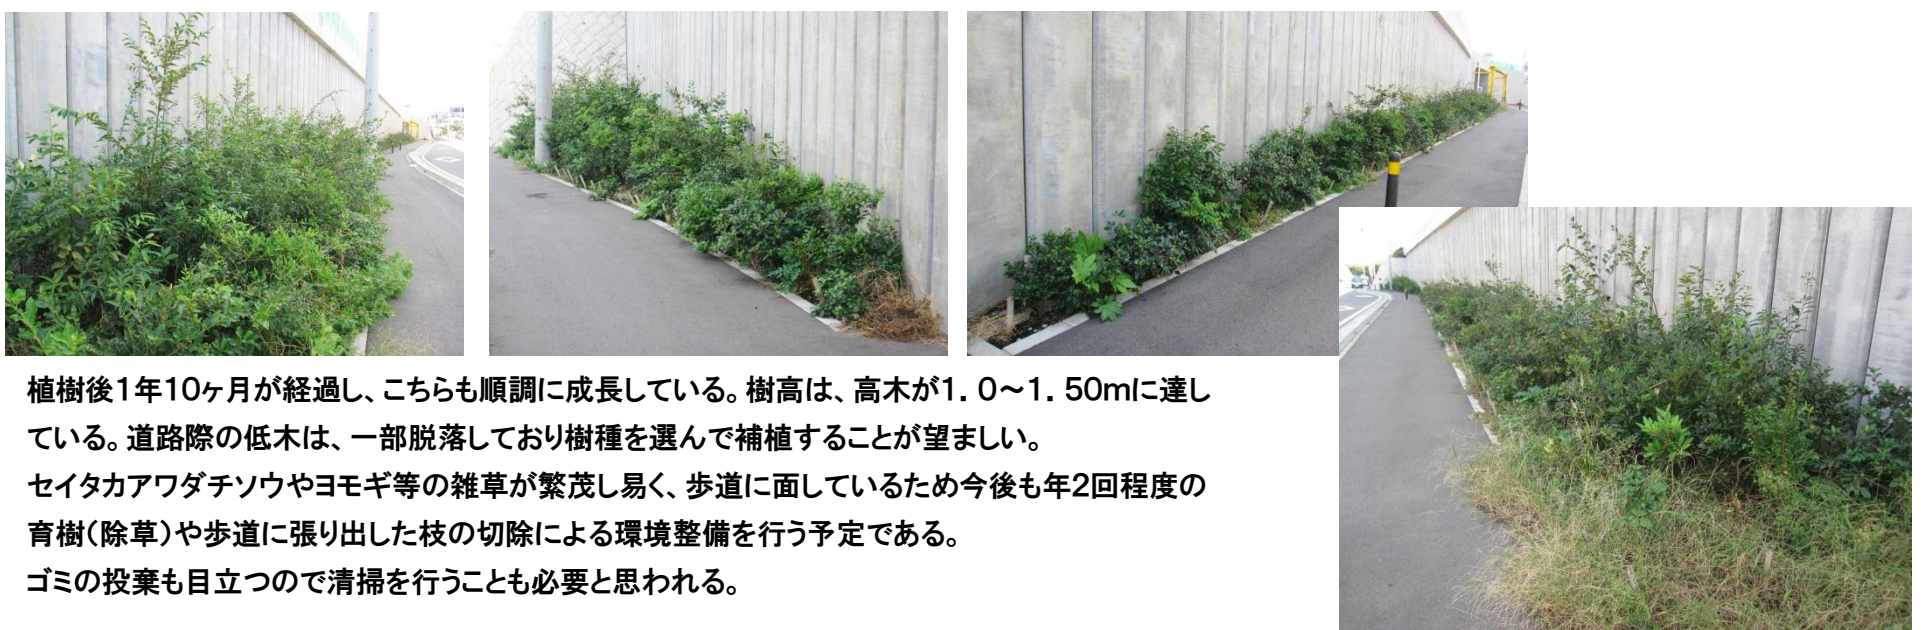
## 2. 国道134号線北側 千石河岸側道植樹状況（2010年12月15日 500本植樹）

植樹後1年10ヶ月が経過し、こちらも順調に成長している。樹高は、高木が1.0～1.50mに達している。道路際の低木は、一部脱落しており樹種を選んで補植することが望ましい。  
セイタカアワダチソウやヨモギ等の雑草が繁茂し易く、歩道に面しているため今後も年2回程度の育樹(除草)や歩道に張り出した枝の切除による環境整備を行う予定である。  
ゴミの投棄も目立つので清掃を行うことも必要と思われる。

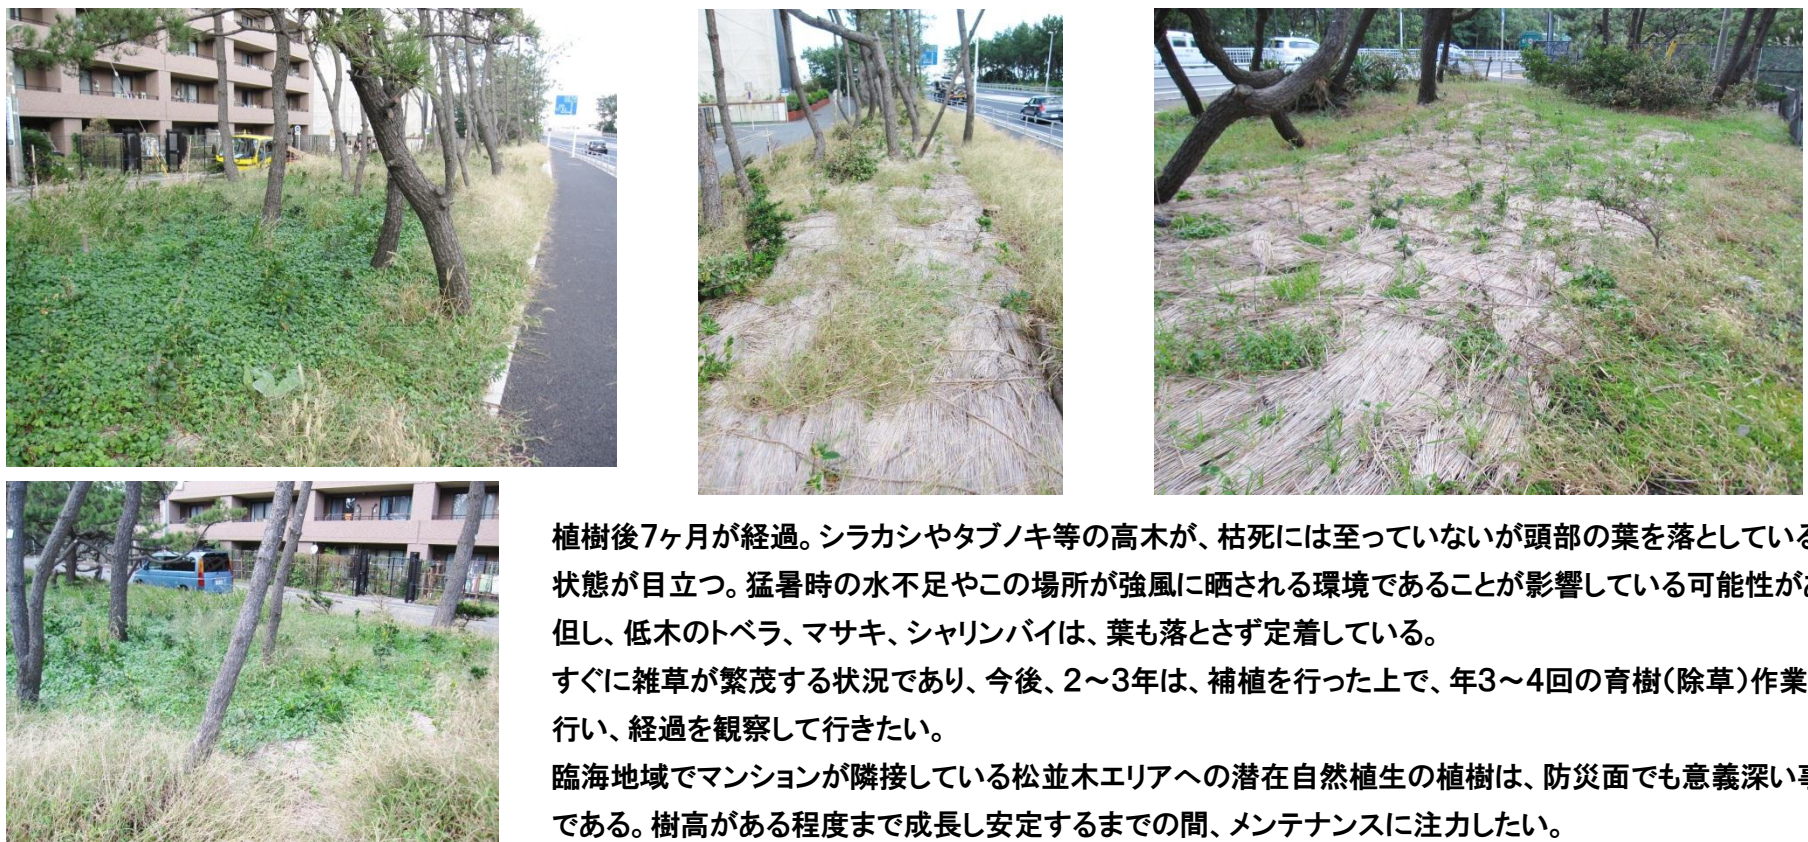
## 3. 国道134号線北側 側道松並木エリア植樹状況（2012年3月26日 400本植樹）

植樹後7ヶ月が経過。シラカシやタブノキ等の高木が、枯死には至っていないが頭部の葉を落としている状態が目立つ。猛暑時の水不足やこの場所が強風に晒される環境であることが影響している可能性がある。但し、低木のトベラ、マサキ、シャリンバイは、葉も落とさず定着している。  
すぐに雑草が繁茂する状況であり、今後、2～3年は、補植を行った上で、年3～4回の育樹(除草)作業を行い、経過を観察して行きたい。  
臨海地域でマンションが隣接している松並木エリアへの潜在自然植生の植樹は、防災面でも意義深い事例である。樹高がある程度まで成長し安定するまでの間、メンテナンスに注力したい。
